現場塗装時の外部環境と鋼構造物塗装の耐久性の検討

【要旨】

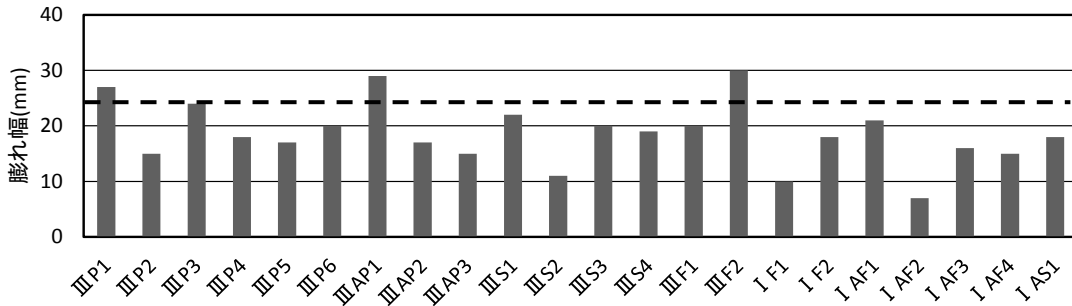
図-2 膨れ幅 (室内促進劣化試験)

仕様である Rc-I の値を示している。最下層に有機ジンクリッチペイントを使用している I シリーズについては、全ての仕様で、Rc-I の値を下回っていた。一方、III シリーズについては、いくつかの仕様で、Rc-I の値を上回るものが見られた。

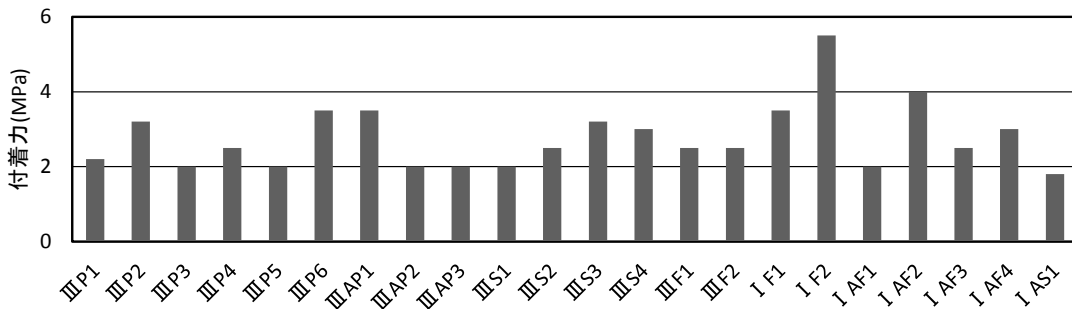
図-3 付着力 (室内促進劣化試験)

室内促進劣化試験後の試験板の付着力の測定結果を図-3に示す。仕様 I AS1 を除く全ての試験板において、表-2に示す付着力評価基準で最も良い評価となる 2MPa 以上の付着力を確保していた。また、鋼板素地からの剥離は認められなかった。

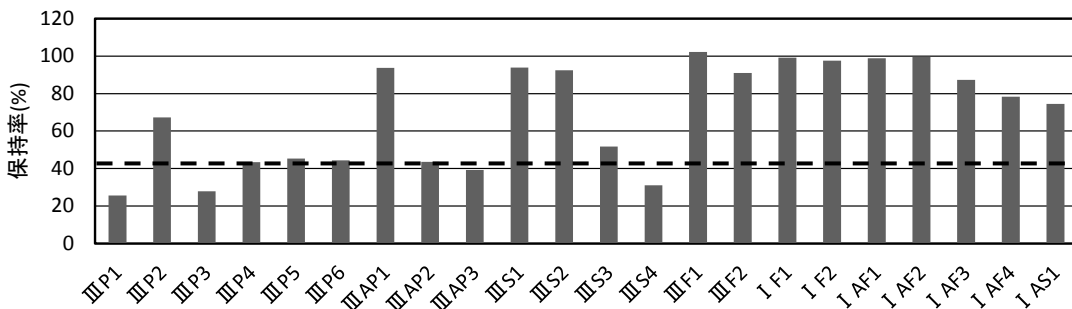
図-4 光沢保持率 (暴露試験)

暴露5年後の試験板の光沢保持率を図-4に示す。なお、点線は比較となる通常塗装仕様である Rc-I の値を示している。上塗にふっ素を使用している F シリーズについては、全ての仕様で Rc-I の値を上回っていた。一方、P および S シリーズについては、いくつかの仕様で Rc-I の値を下回るものが見られた。

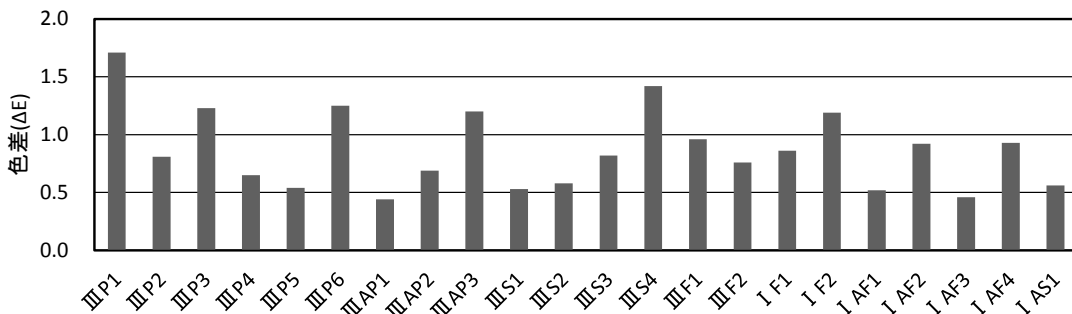
図-5 色差 (暴露試験)

暴露5年後の試験板の色差を図-5に示す。その結果、上塗にふっ素を使用している F シリーズについては、仕様 I F2 を除く全ての試験板において、表-3に示す色差評価基準で最も良い評価となる 1.0 以下の色差を確保していた。ただし、仕様 I F2 の値も 1.19 と 1.0 をわずかに上回っていた程度であった。一方、P および S シリーズについては、いくつかの仕様で、1.0 を上回るものが見られた。

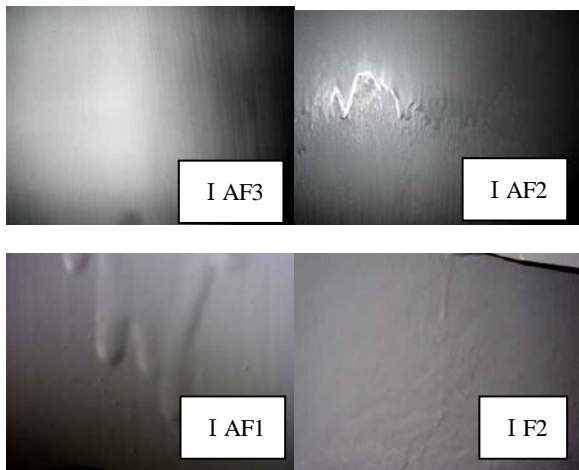
写真-6 外観異常の状況

表-5に示すように、ほとんどの塗料の外観は概ね良好であったが、一部の塗料で「はけ目」や「タレ」が見られた。具体的には、仕様 I AF3 の有機ジンクリッチペイントで若干の「はけ目」が、また、仕様 I AF2 の有機ジンクリッチペイント、I AF1 の下塗、I F2 の上塗で若干の「タレ」が見られた(写真-6)。しかし、いずれの仕様においても、所定の膜厚は確保されており、防食性には問題ないと考えられる。

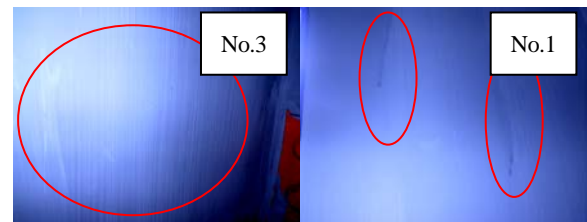
写真-7 外観異常の状況

表-7に示すように、ほとんどの塗料において、「外観」は概ね良好であったが、塗料 No. 3、1では若干の「はけ目」や「タレ」が見られた。塗料 No. 3は、最終の塗装面である上塗りではなく、最下層に用いる有機ジンクリッチペイントであるが、写真-7に示すように、ややはけ目が目立つ傾向にあった。また、塗料 No. 1も、有機ジンクリッチペイントで、写真-7に示すように、希釈調整直後の時点においてのみ、若干のタレが生じていた。ただし、両塗料とも所定の膜厚は確保されており、防食性能には問題ないと考えられる。

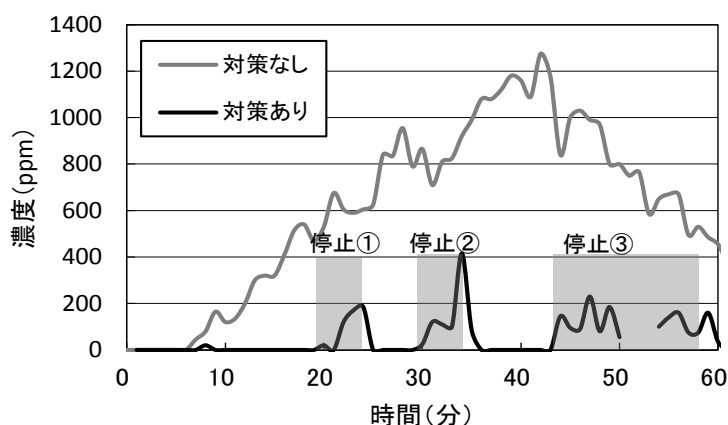
図－15 濃度測定結果

「対策なし」の場合の濃度測定結果を図－15 の灰色実線で示す。濃度は塗装開始後しばらくの間、ほぼ 0 ppm であったが、8 分経過後から急激に濃度が上昇し始めた。その後も濃度の上昇は続き、塗装が終了した 40 分後には 1160ppm、42 分後には最大値の 1275ppm に達した。この数値はトルエンの管理濃度 20ppm の 60 倍を越す濃度であり、作業者がこの環境下に長時間晒されると、有機溶剤中毒の発症が懸念される。なお、濃度上昇中に一時的に濃度が低下している部分が数箇所あるが、これは場内の測定者の移動により、場内の空気が攪拌され、測定位置での濃度が一時的に下がったためと推測される。

「対策あり」の場合の濃度測定結果を図－15 の黒色実線で示す。濃度は塗装開始後しばらくの間、ほぼ 0 ppm であったが、8 分経過後に管理濃度である 20ppm に達したため、送風機を稼働させた。送風機稼働 1 分後には 0 ppm となり、計算どおり、試験場内の空体積が約 1 分間で換気でき、送風機の有効性が確認された。

さらに送風機の有効性を確認するため、図－15 の網掛け部分に示すように、3 回にわたり、送風機を一時的に停止し、濃度を管理濃度である 20ppm よりも高めた状態から、適切な換気が可能となるか検証を行った。まず、18～24 分（停止①）については、24 分の時点で管理濃度の約 10 倍程度である 185ppm に達した後、送風機を再稼働させた。その結果、1

分後には0ppmとなった。次に、28～34分（停止②）については、34分の時点で管理濃度の約20倍程度である415ppmに達した後、送風機を再稼働させた。その結果、2分後には0ppmとなったが、1分後では85ppmであり、計算上、試験場内の空体積が換気される1分間では、完全には換気できなかった。また、43分以降（停止③）については、「対策なし」の濃度は減少方向に向かっているが、送風機を停止すると、管理濃度20ppmを超えて、管理濃度の10倍である200ppm程度に達した。

以上のことから、管理基準を大幅に超えるような高濃度の状態であっても、送風機を使用することにより、場内の溶剤ガスを全量排気することは可能であるが、計算上の換気時間よりも多くの時間を要する。また、塗装終了後であっても、塗料の乾燥に伴い、溶剤はしばらくの間、揮発し続け、管理濃度を超える可能性があることが明らかとなった。したがって、揮発溶剤に対する作業安全性を確保するためには、作業中は恒常的に送風機を稼働させ、作業終了後においても、しばらくの間は稼働させておくことが必要である。

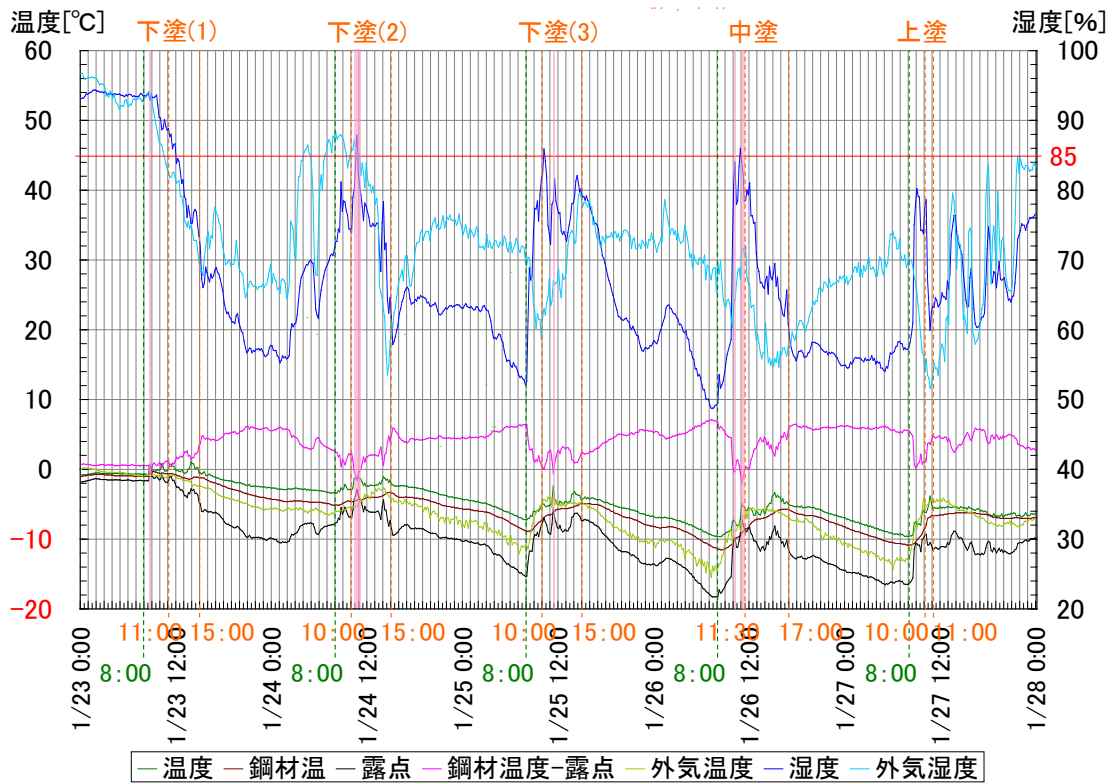
図-17 施工期間中の温度、湿度などの計測データ（上フランジ）

図-17より、外気の1日の湿度変化は、1/23と1/24を除き、ばらつきはあるものの、日没前からの温度低下に伴い、湿度が上昇し、朝方まで湿度が高い状態が続き、日の出以降は、気温の上昇と共に、湿度が低下するといったサイクルを繰り返している。なお、1/23と1/24において、外気湿度が85%以上の高湿度となっている時間帯があるのは、降雪のためである。次に、場内湿度は、調査時間帯においては、最低温度に近い時間帯であり、調査員が発する水蒸気が発生するため、調査開始時刻を示す緑点線を境に急激に湿度が上昇している。

一方、施工時間帯の場内湿度は、送風機で相対的に湿度の低い外気を取り入れているため、ばらつきはあるものの、場内湿度は低下する。しかし、1/25、1/26、1/27の時のように、施工時間帯の場内温度が-5℃程度の場合、外気温度と場内温度がほぼ同じでも、場内湿度は外気湿度と同程度となるまでは低下せず、外気湿度よりも5～15%程度、高くなる。したがって、送風機によって結露対策を行う場合、1/23の11:00～12:00の時のように、外気湿度が塗装制限湿度である85%を下回っていても、場内湿度は85%以下とならない場合があるので、注意を要する。

結露環境の目安となる「鋼材温度-露点」がマイナスとなっていたのは、一時的に送風機を停止した1/24と1/25を除くと、調査時間帯である1/23の9:00頃と1/26の10:00～11:00頃であり、実際に結露・結氷も生じていた。

1/23については、深夜から朝方にかけての降雪に加えて、外気温度も0～-1℃付近と、年間の気温が最も低くなる時期としては、比較的高い温度で推移しており、外気、場内ともに、湿度は90%を超える高湿度状態であった。そのため、調査を開始する前から上フランジに結露・結氷が生じていた。

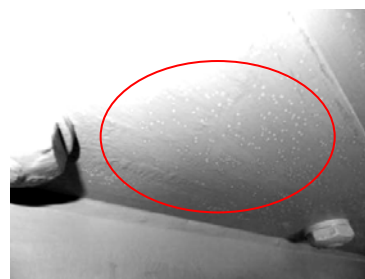
写真-11 上フランジの結氷状況

また、1/26については、調査開始時点の場内温度は-9℃で、鋼材温度は-11℃と今回の施工試験において、最も低い温度であることに加え、調査時間帯は送風機を停止していたため、急激に場内湿度が上昇し、写真-11に示すように、極めて短時間で上フランジ結氷が生じた。このように、-5℃を下回るような極めて低い温度の場合、飽和水蒸気量が極端に少なくなるため、作業員の呼気等に含まれる水蒸気により、急激に場内湿度が上昇し、極めて短時間で結露環境となり、結露・結氷を生じる場合があるので、注意が必要である。

以上のことから、-5℃を下回るような極めて低い温度の場合や送風機を用いても場内湿度が85%以上となるような外気が高湿度の場合に注意する必要があるが、実施工においても、送風機を用いること

により、塗膜性能や施工に影響を及ぼすような結露の発生を抑えることが可能となり、低温下における結露対策として送風機が有効であることを確認できた。
