## 1 研究概要・目的

寒冷地における代表的なコンクリートの劣化に**凍害**が挙げられます。  
 凍害の程度は一般に**コア**を採取して評価を行います。コア採取は**構造物の損傷、多大なコスト、時間、労力**を要する課題があります。  
 そこで、超音波によってコンクリートの表面近傍の劣化層の厚さを非破壊で推定する表面走査法の概念を凍害点検に応用することを目指して実験と現場調査を積み重ね、日常的な管理の範囲で、凍害の程度を**簡単かつ迅速に非破壊**で把握できる、**表面走査法を活用した超音波によるコンクリートの凍害劣化点検技術**を開発いたしました。

耐寒材料チームでは、研究成果をとりまとめ、**表面走査法によるコンクリートの凍害点検・診断マニュアル（案）**を作成いたしました。こちらのQRコードからご覧いただけます。

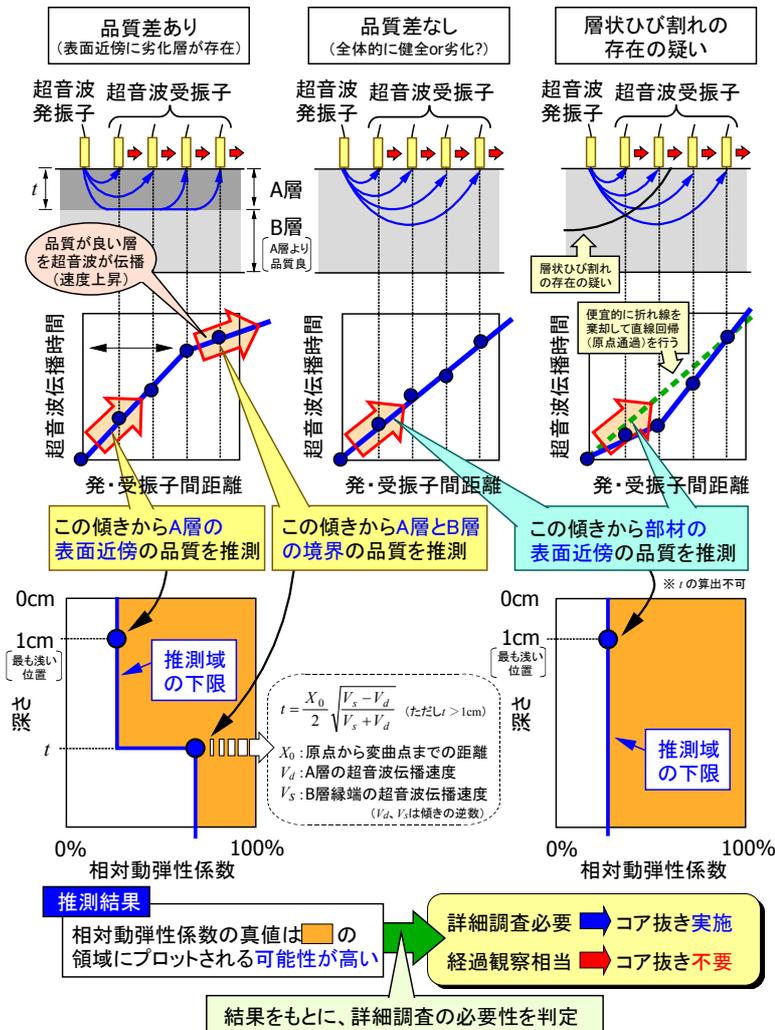
図-1 表面走査法による凍害点検の体系の概略

この理論を凍害の点検技術に応用することを目指して実験と調査を重ね、図-1に示す劣化判定の体系を構築しました。凍害劣化程度を示す相対動弾性係数を直接測定する手法ではありませんが、おおよそ推測することができます。

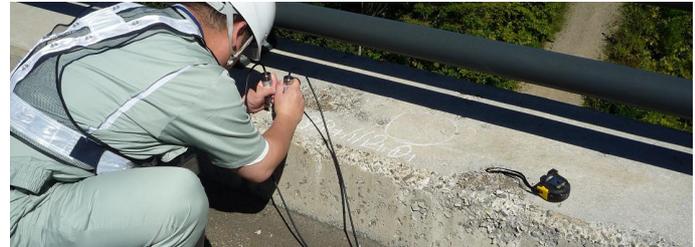
写真-1 点検状況(道路橋) 測定点数は8点/箇所

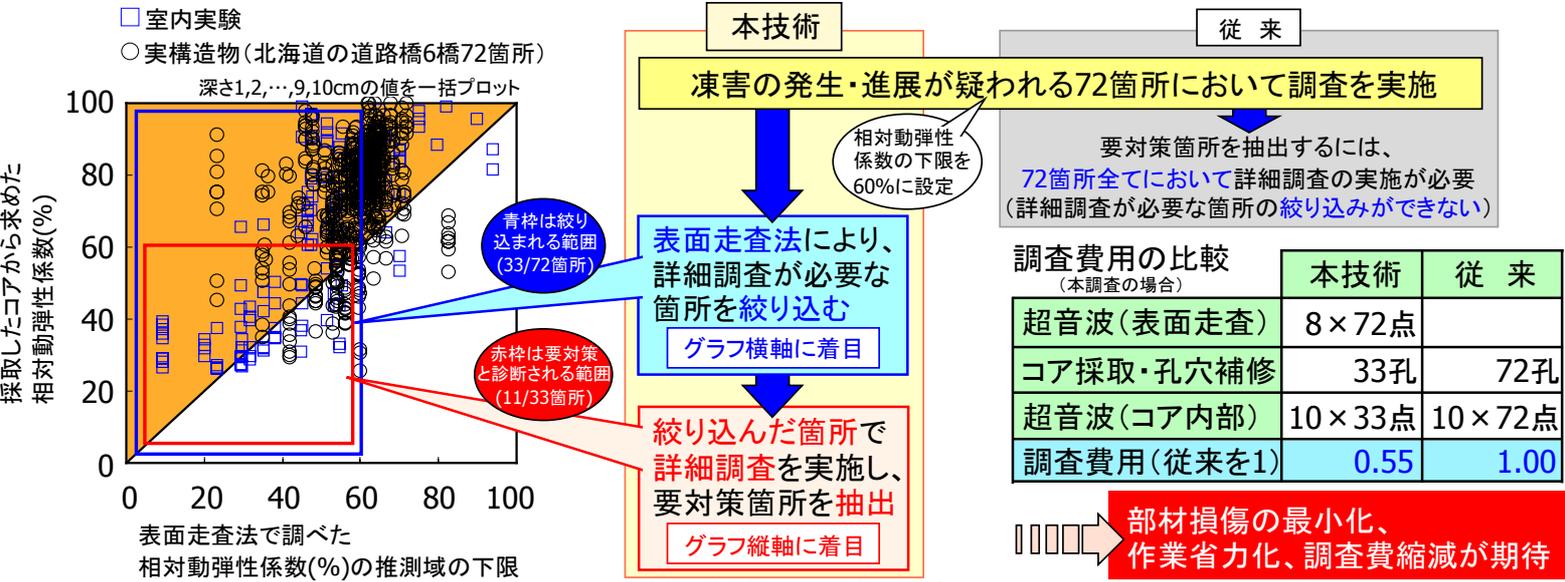
図-2 実構造物(道路橋)への本技術の適用の結果

図-2は北海道の道路橋6橋72箇所を対象に行った調査の結果です(室内実験結果もあわせてプロットしています)。全体の約9割のデータが45度線よりも上の範囲にプロットされており、コアを抜いて推定する手法よりも小さめすなわち点検管理上は安全側に評価することが可能となります。このため、表面走査法を用いて、凍害劣化程度の進んだ箇所を絞り込むことが可能となります。これにより、構造物の損傷を最小限に留めることができるとともに、点検作業の省力化、さらにはコア採取・孔穴補修を少なくすることが可能となることから、調査費用の縮減が期待されます。

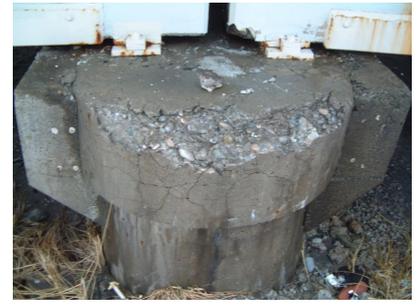
凍害を受けたコンクリート

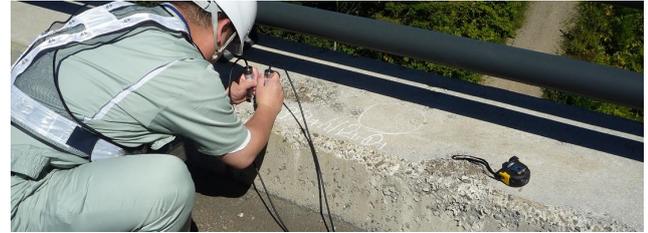
表面走査法による凍害点検状況

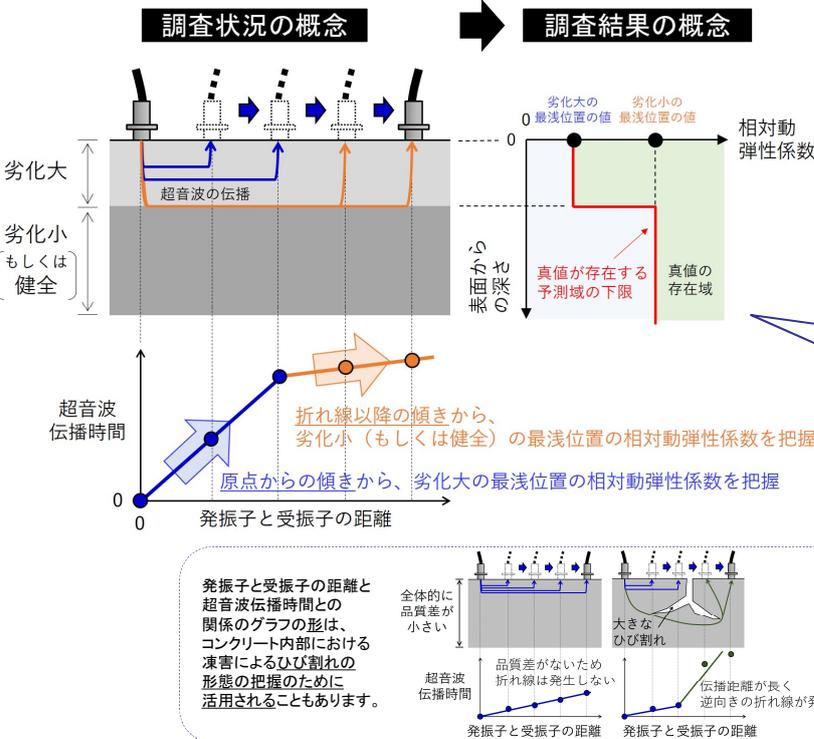
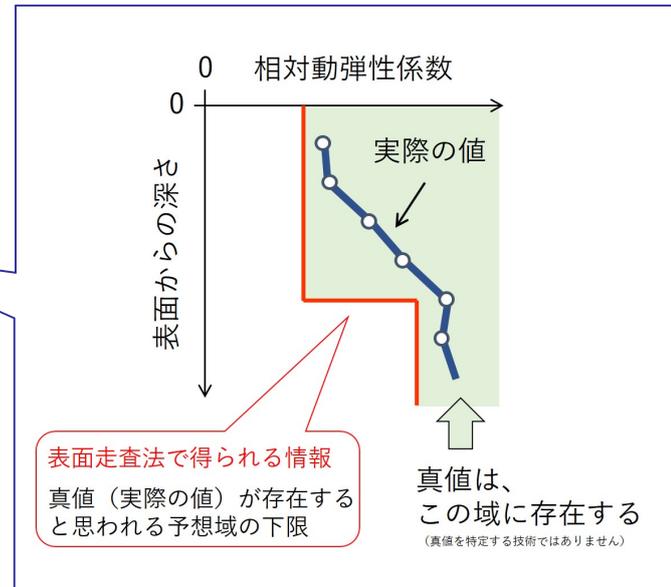
表面走査法による点検で得られる情報

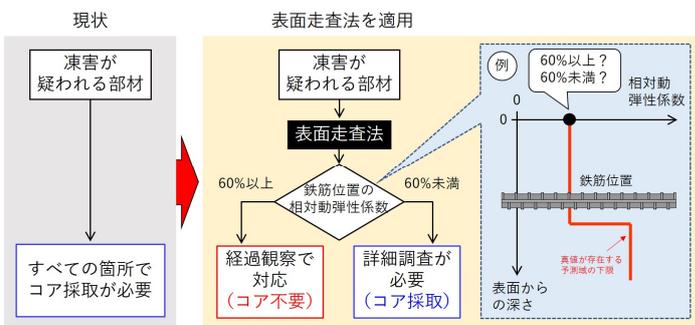
- 真に採取が必要なコアの本数を最小限に絞り込めるため、部材損傷軽減、作業負担減少が図れる。
- 簡便かつ作業時間が短いため、部材広範囲のおおよその劣化状態を把握しやすい。
