凍害が疑われる構造物の  
調査・対策手引書（案）

平成 28 年 1 月

国立研究開発法人 土木研究所 寒地土木研究所

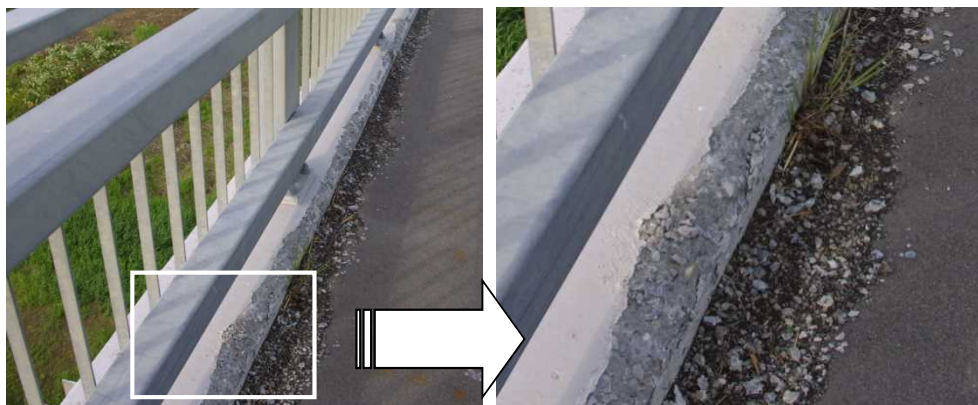
写真 3.6 地覆表面を凍害補修しているが、スケーリング再劣化している状態

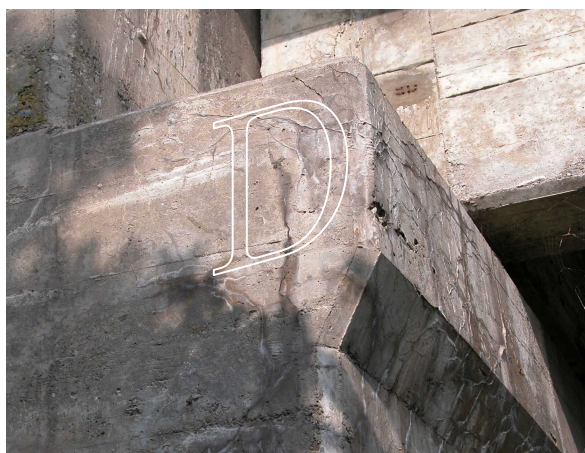
写真 3.8 橋台座部のDひび割れ

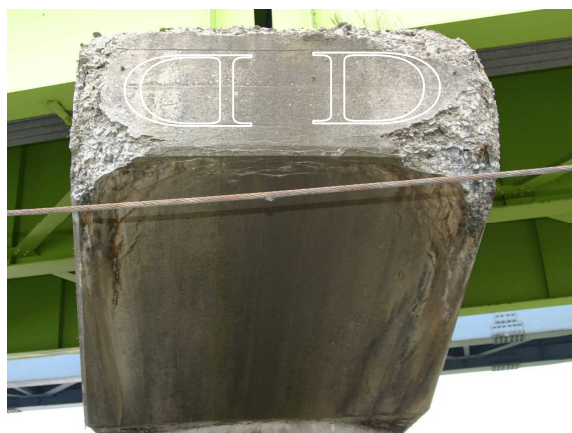
写真 3.9 橋脚梁端部のDひび割れが進行し断面欠損に至る

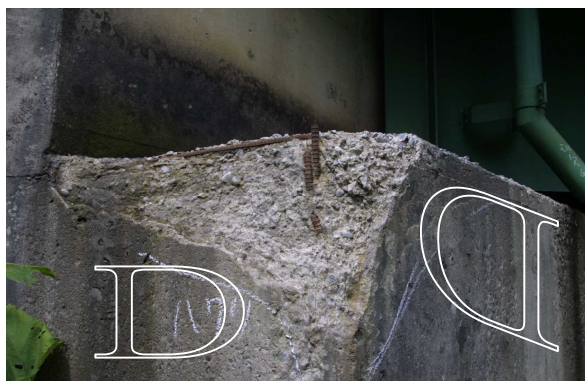
写真 3.10 橋台沓座のDひび割れが進行し鉄筋露出に至る

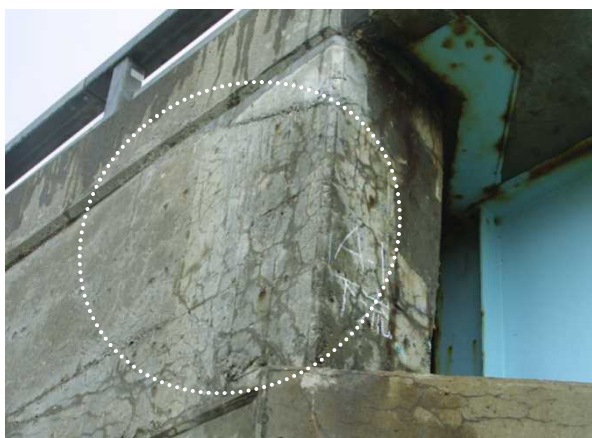
写真 3.12 ウイング側面の地図状ひび割れ

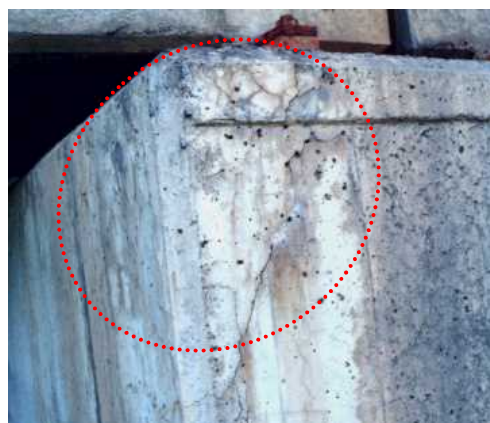
写真 3.13 コンクリート表面のひび割れ

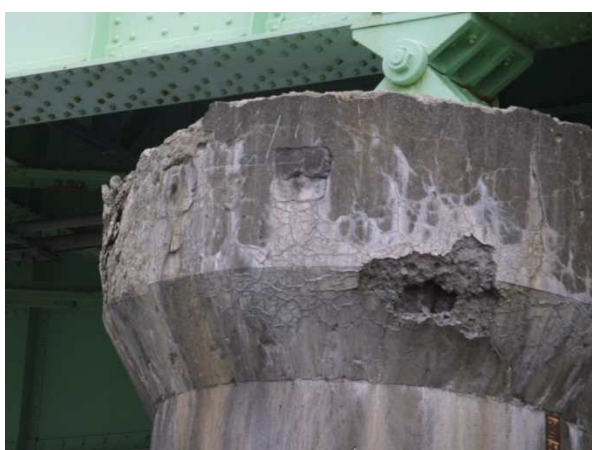
写真 3.14 地図状ひび割れが進行しはく離

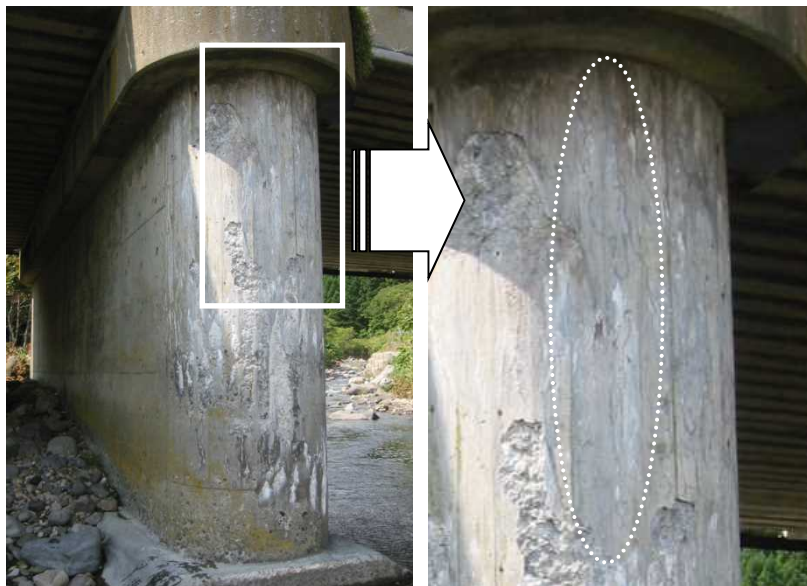
写真 3.16 は小判形橋脚の南向き面に生じた鉛直方向のひび割れである。ひび割れからのエフロレッセンスの析出<sup>9</sup>と共に表面のはく離も見られる。この部材軸方向のひび割れや白色の析出物はアルカリシリカ反応（以下、ASR）による外観上の特徴とも一致しているが、ASRによる変状の場合表面のはく離の報告事例は少ない。このため、凍害もしくは凍害とASRとの複合の可能性も考えられる。

写真 3.16 橋脚柱側面のエフロレッセンスを伴う鉛直方向のひび割れ

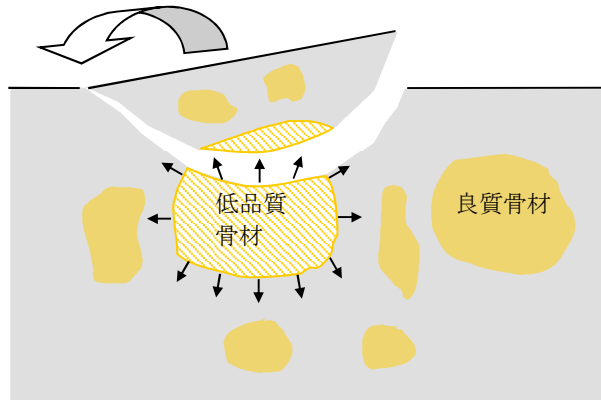
低品質骨材の場合、図 3.2 の通り、コンクリートの吸水に伴い吸水率の大きい軟石が飽水状態となり、この時氷結温度となると体積膨張による圧力が発生し、表面部分がはく離してクレーター状の穴があく。

図 3.2 ポップアウトの発生模式図

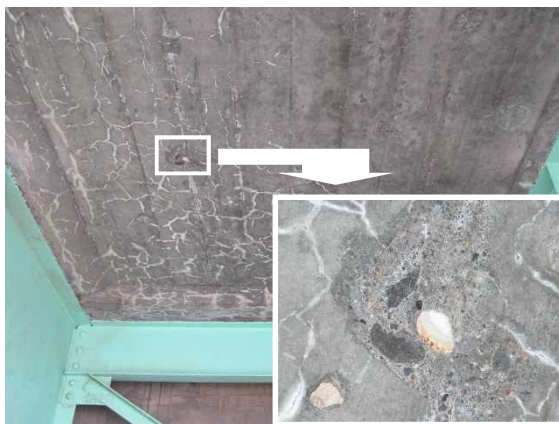
写真 3.17 は鋼橋 RC 床版下面のポップアウトである。RC 床版に生じた疲労ひび割れからエフロッセンスが析出しており、路面水がひび割れを通り床版内部に浸透しコンクリートの含水比が高まり、低品質骨材が吸水膨張したものと考えられる。

写真 3.17 鋼橋 RC 床版下面のポップアウト

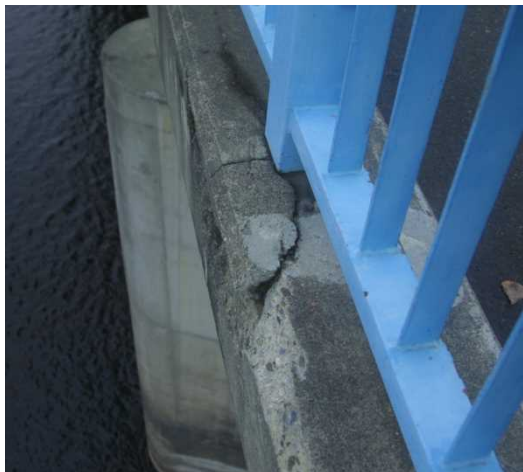
写真 3.19 は防護柵の埋込み式支柱部に雨水等が進入し凍結による膨張を受け地覆部にひび割れが発生している事例である。衝突荷重を受けた場合と同様の損傷であるが、防護柵に衝突に伴う損傷は見られない。

写真 3.19 防護柵支柱埋込み部の凍結膨張によるひび割れ

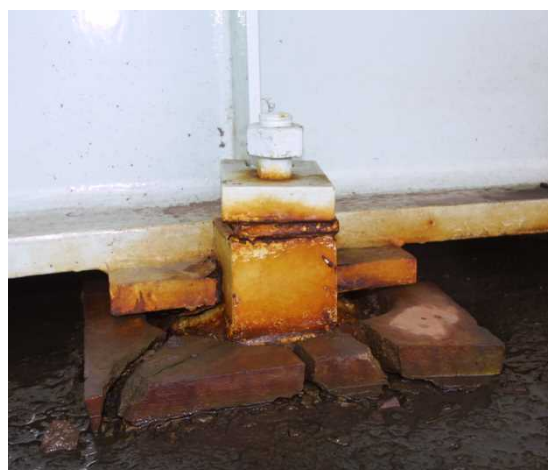
写真 3.21 は支承アンカーボルト箱抜き部の無収縮モルタルに雨水等が進入し凍結融解作用により劣化している事例である。

写真 3.21 支承モルタルの凍結膨張によるひび割れ

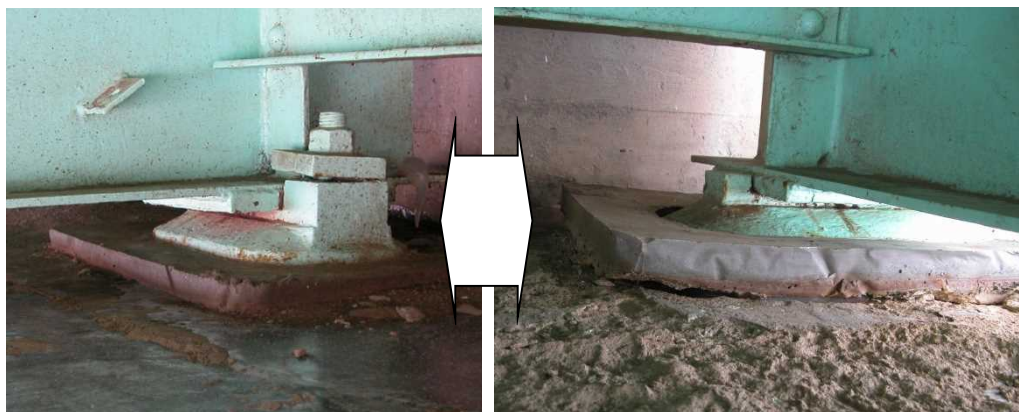
また、写真 3.22 は沓座モルタルの補修後の状況である。左の写真は中桁の正常なモルタル補修の状況であり、右の写真は外桁の沓座モルタルの下に溜まった水が凍結により膨張し、補修部がアップリフトを受け変形し、支承が沈下しているように見えている。

写真 3.22 沓座モルタル補修部の凍結膨張による変形

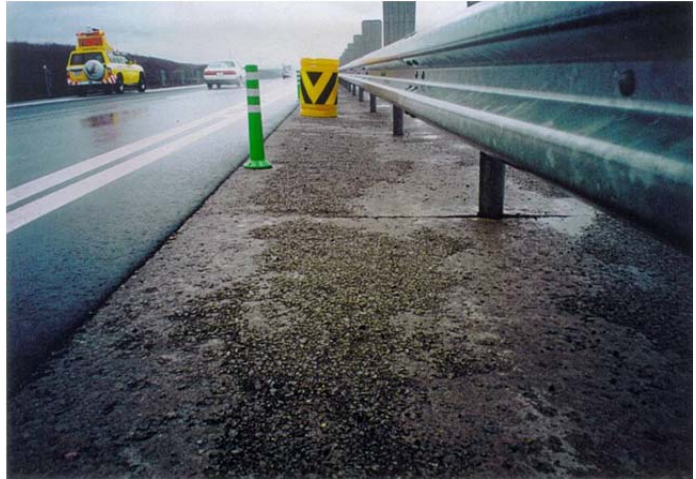
写真 2.1 に示すコンクリート表面がフレック状に剥がれるスケーリングは凍結防止剤により供給された塩化物イオンと凍結融解との複合により、劣化が進行しているのと考えられている。

写真 2.1 分離帯（高規格幹線道路）コンクリートシールのスケーリング劣化状況

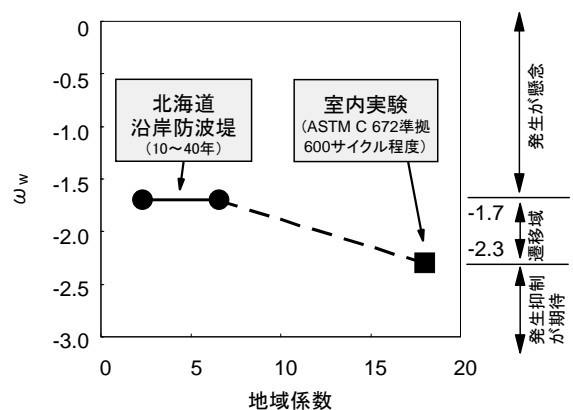
図 5.6 スケーリング抑制が期待される  $\omega_w$  の例 (室内実験の  $\omega_w = -2.3$  は、600 サイクルにおけるスケーリング最大深さの許容上限を 2.5mm と仮定した場合の値)

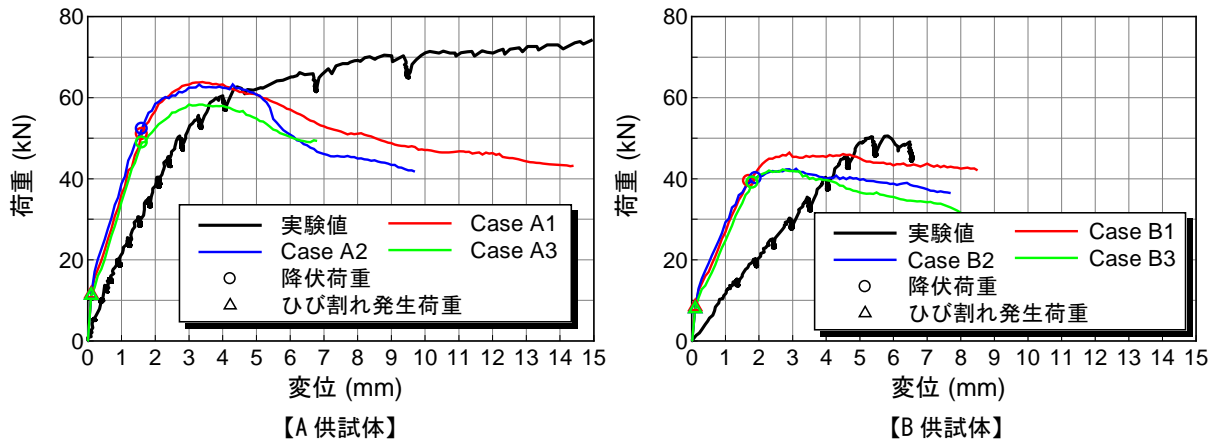
図 6.9 解析結果：荷重－変位関係 (A, B 供試体)

解析結果の変位量が小さくなっている原因として、解析で与えたコンクリートの弾性係数が実際よりも大きい可能性が挙げられる。一般に、凍害劣化を受けたコンクリートでは、圧縮強度の低下率よりも弾性係数の低下率の方が大きくなる。しかし、本解析では健全なコンクリートを想定した応力－ひずみ関係を材料構成則として用いたため、凍害劣化による弾性係数の変化が反映されていない。その結果、解析による荷重－変位関係が実験値と整合しなかったと考えられる。

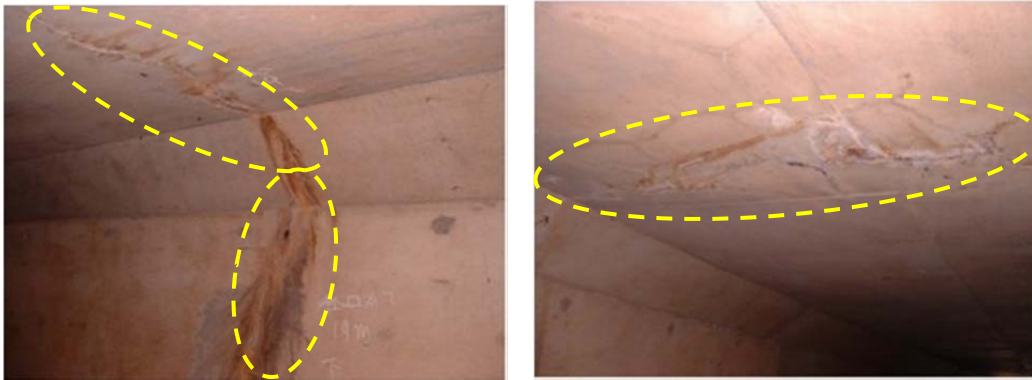
写真 函体の沈下によるひび割れ

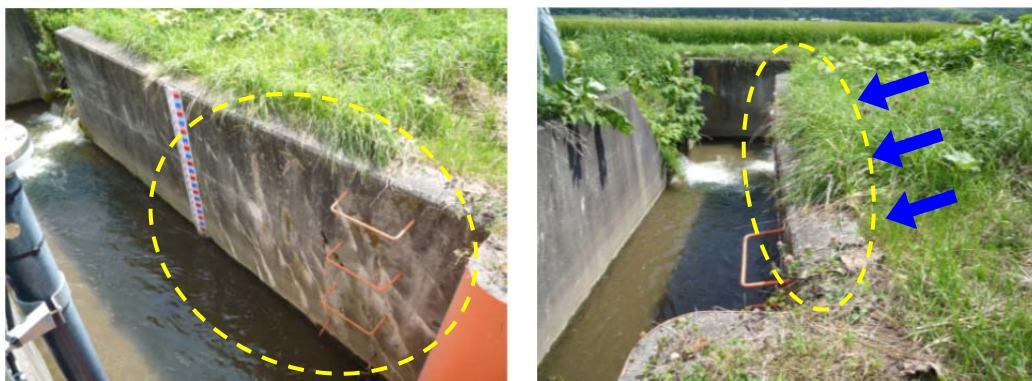
写真 翼壁の土圧によるひび割れ

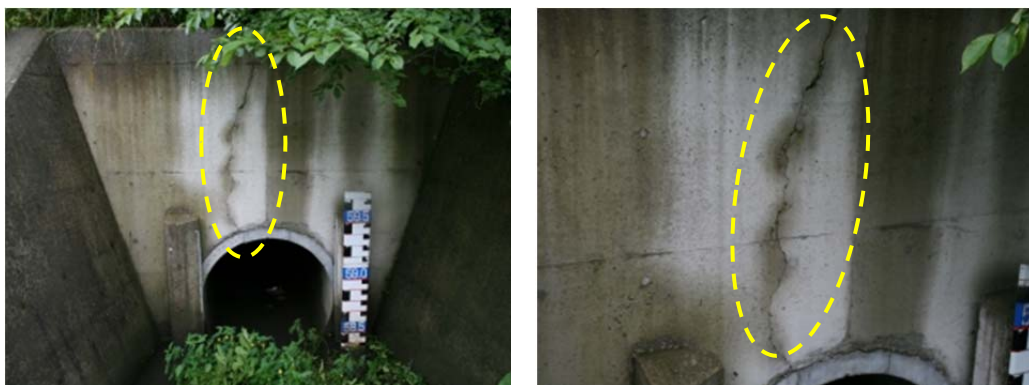
写真 乾燥収縮によるひび割れ
